Antikvarisk kontrollrapport

Restaurering av timmerstomme i klockstapel

Giresta kyrka
Giresta socken
Enköpings kommun
Uppsala län
Uppsala stift

Dnr Km 1376/2006
Agnetha Pettersson 2006

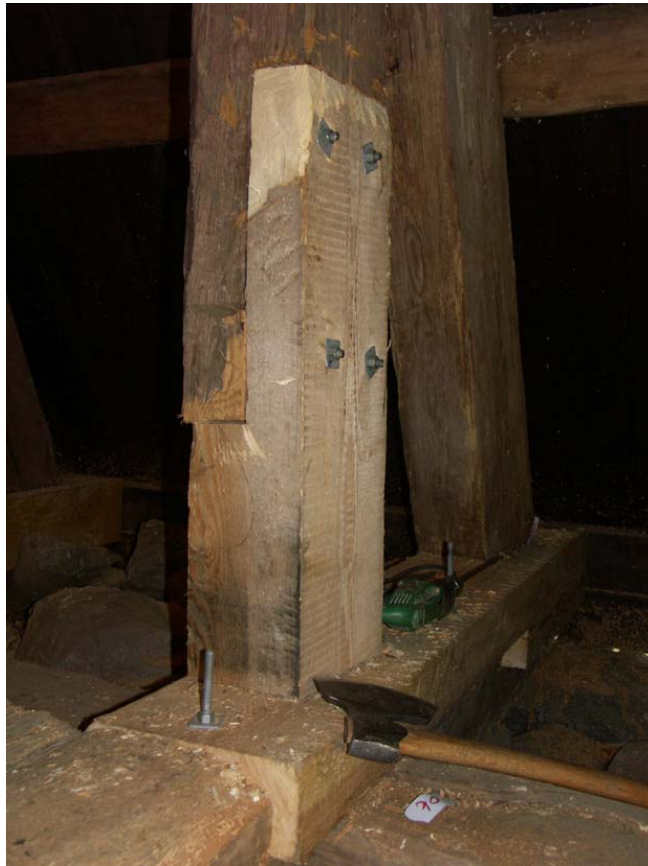
Bilyxa har använts i arbetet

Nytt timmer har handbilats med bilyxa, i enlighet med bygghandlingens föreskrifter.

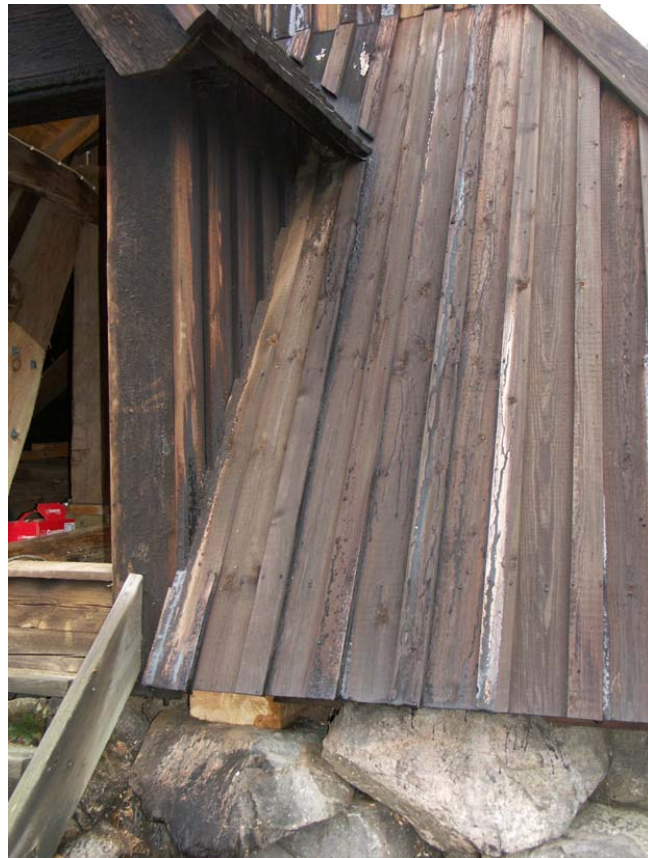
Utbytt bottenstock före tjärstrykning

Insektsangripna och rötskadade partier av bottenstockar och snedsträvor har huggits rena och lagats i. Där tapparna har tagits bort i samband med urhuggning och ilagning har snedsträvorna förankrats i bottenstocken med en hästskoformad gördel i vinkeljärn. Gördeln har fästs på baksidan av snedsträvan. Fransk träskruv har använts.

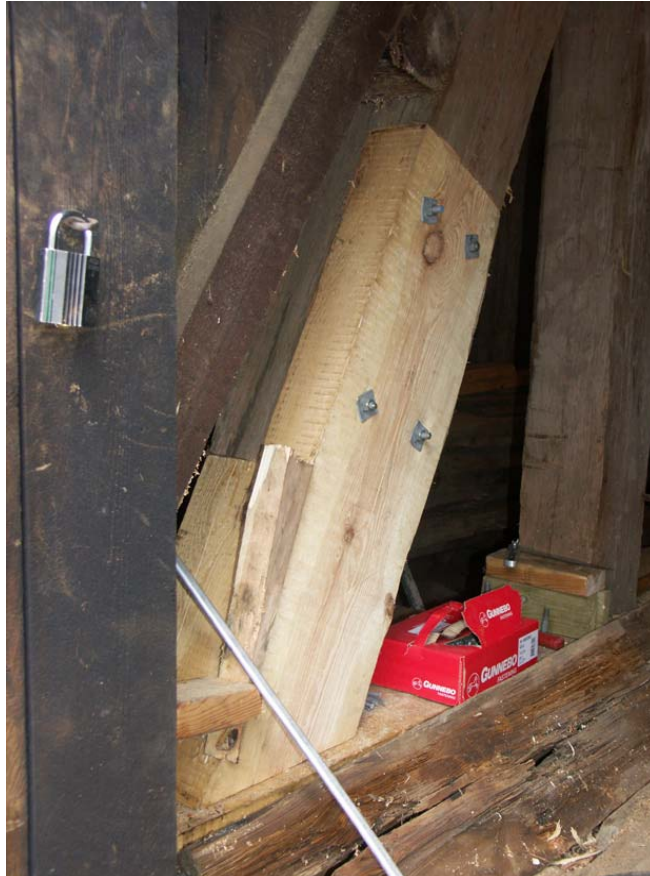
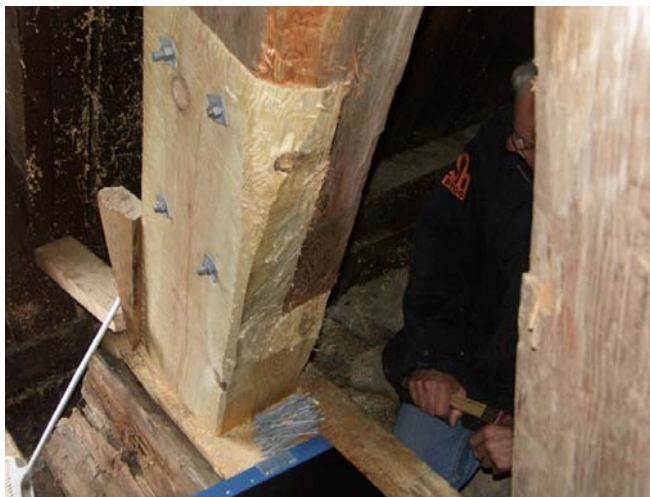
Ilagning av snedsträva tv innanför ingången

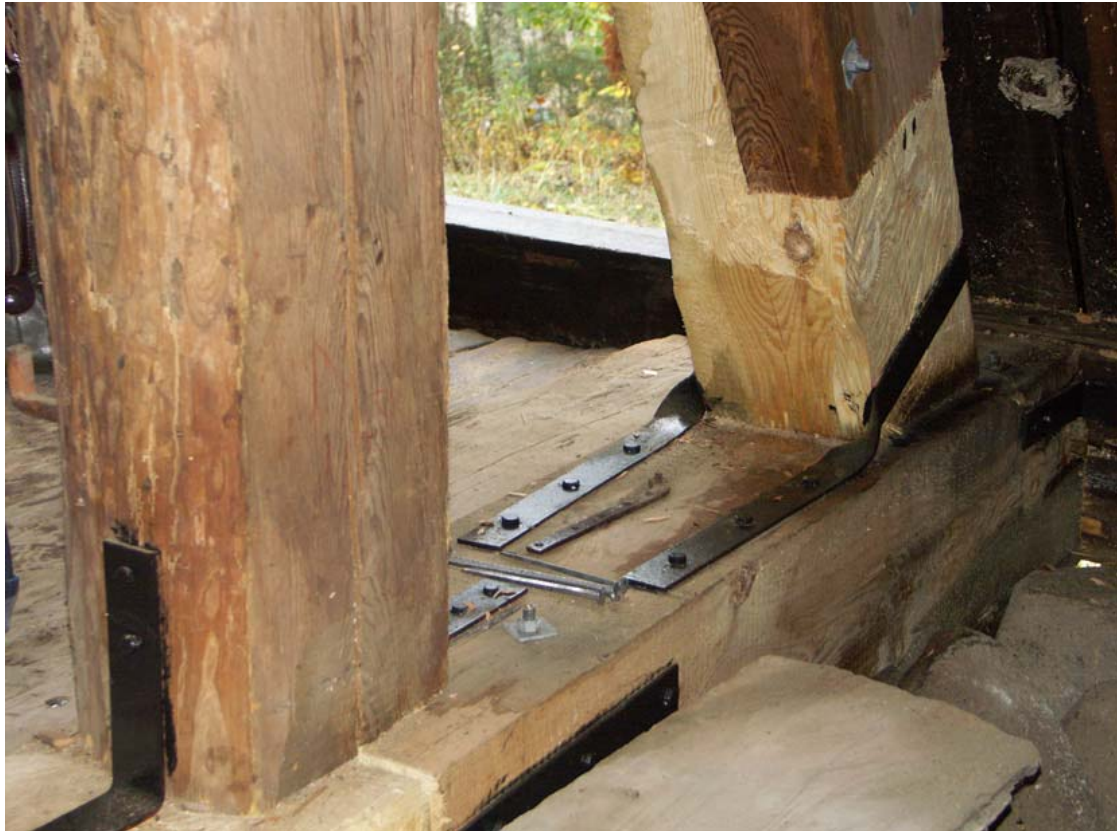
Snedsträva förankrad med gördel i bottenstock

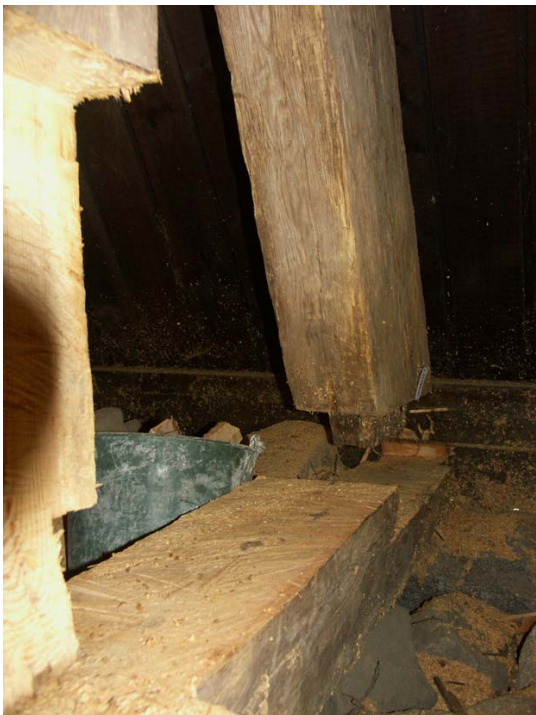
Synlig tapp i snedsträva efter renhuggning, punkt A

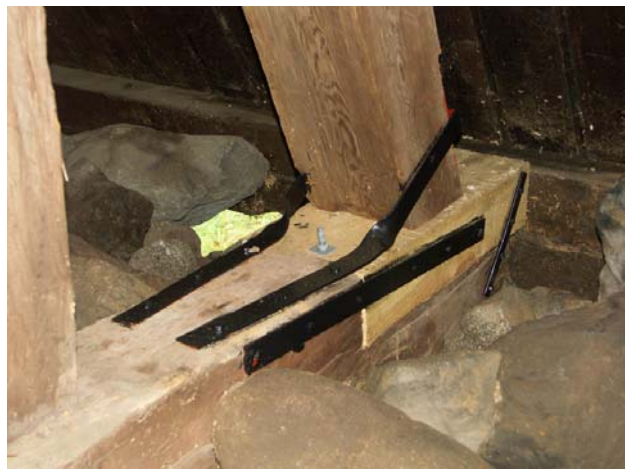
Snedsträva förankrad i bottenstocken, punkt A

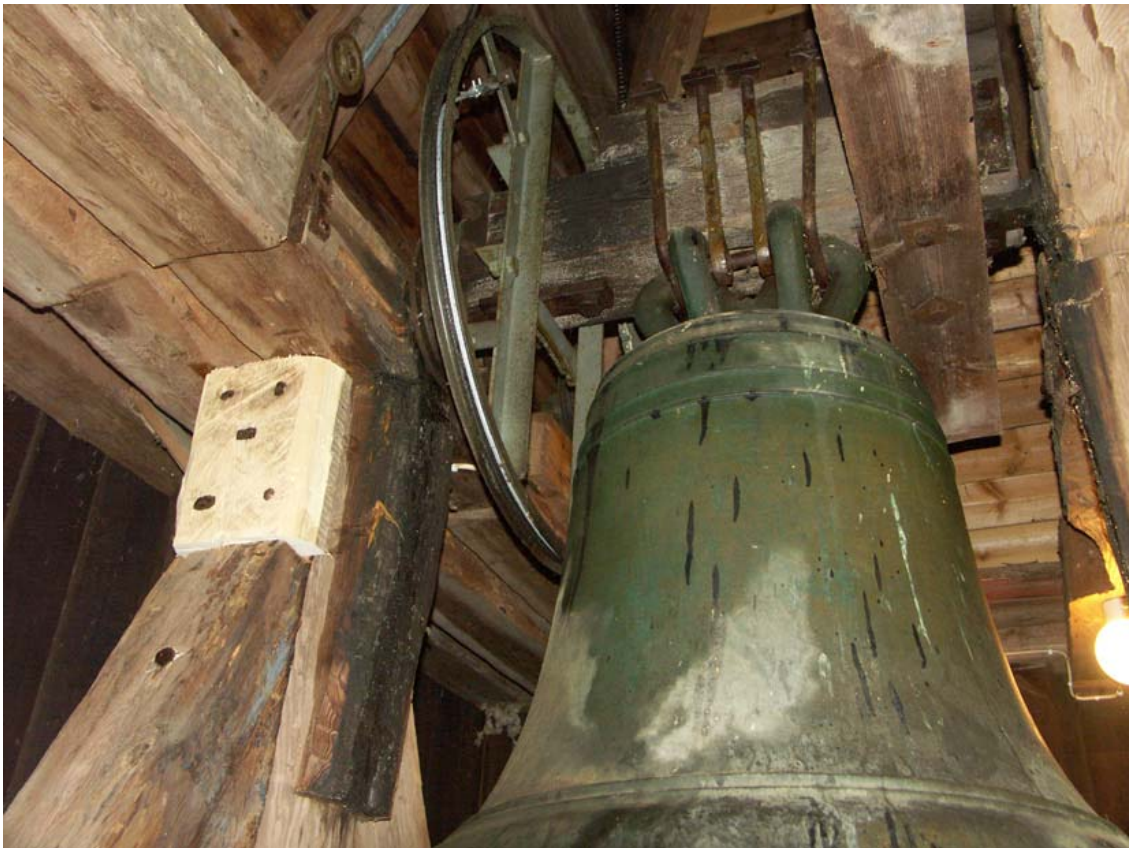
Ersatt kudde spikad med handsmidd spik

Klockbocken mellan klockorna har lagats. En defekt kudde för bärning av den ena klockan har ersatts med en ny. Handsmidd spik har använts vid fastsättandet.

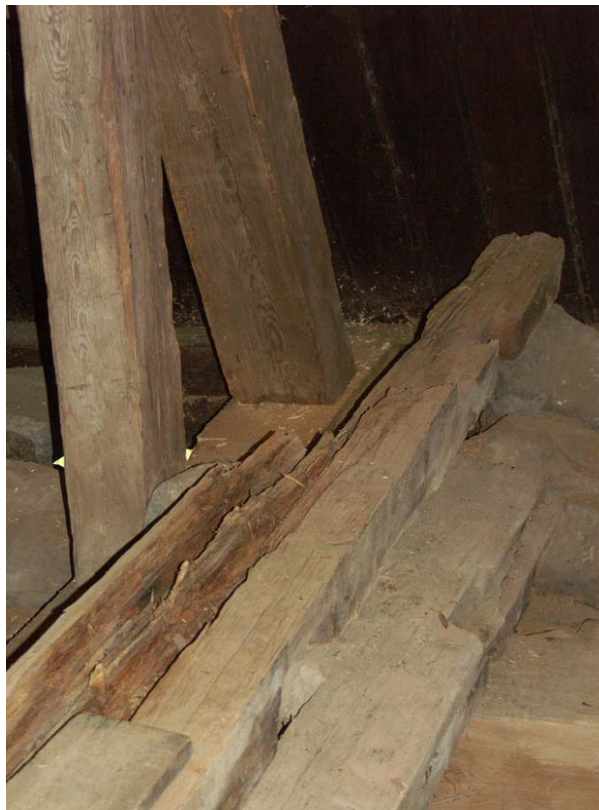
Fasta respektive löst upplagda plankor i klockstapelns bottenvåning var delvis rötskadade, och de skadade kastades efter beslut. Utrymmet under golvbjälklaget har sugits rent från sågspån och skräp. Oskadade golvplankor bevarades som en gångyta i mittenpartiet och i anslutning till trappstegen. Innanför entrépartiet förankrades glappande plankor.

Upplag av plankor m m

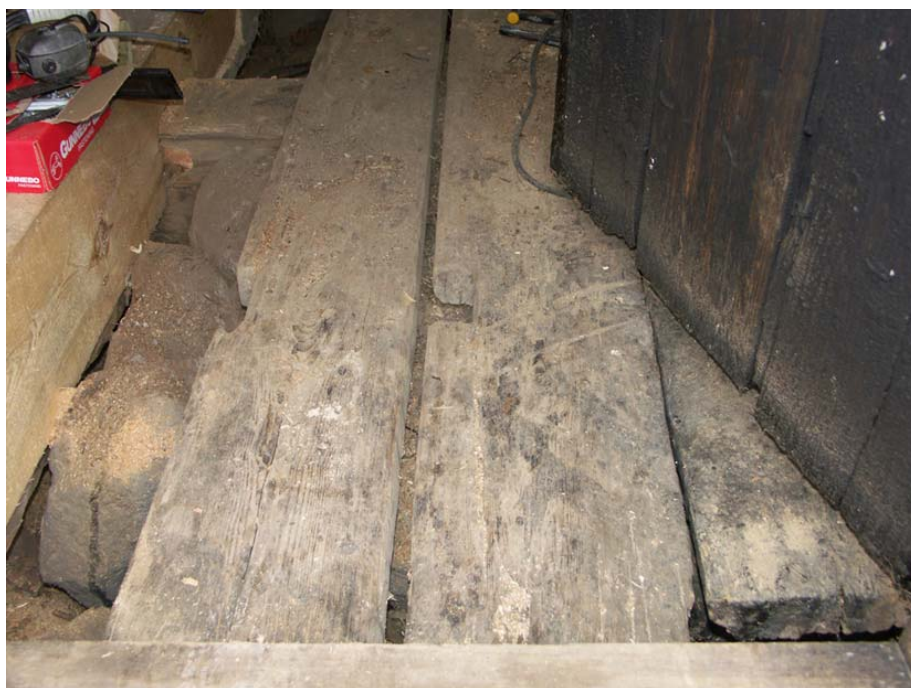
Golvplankor innanför ingången

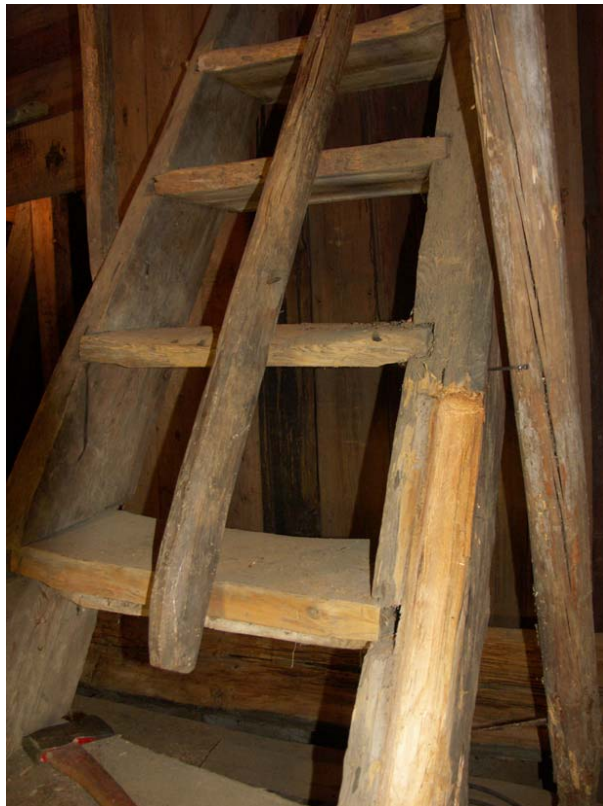
En trappstege leder från bottenvåningen upp till klockbocksvåningen. Trappstegens nedre steg har lagats i, liksom sidstycket, då de var påverkade av insektsangrepp. Den löst sittande handledaren har förankrats.

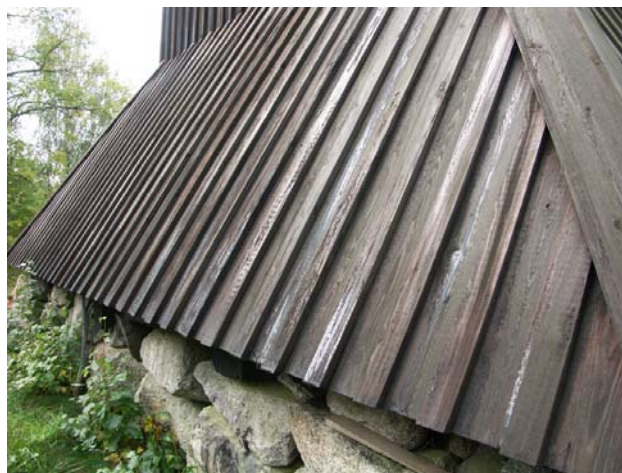
Locklistpanelen på kjolinklädnaden har spikats till och kompletterats med en spikrad på mitten. Panelen var tidigare glest spikad med 120 cm mellan spikraderna, och som en följd av detta hade listerna rest sig. I övrigt var kjolinklädnaden tät. Kjolinklädnaden har strukits med pigmenterad trämjöl.

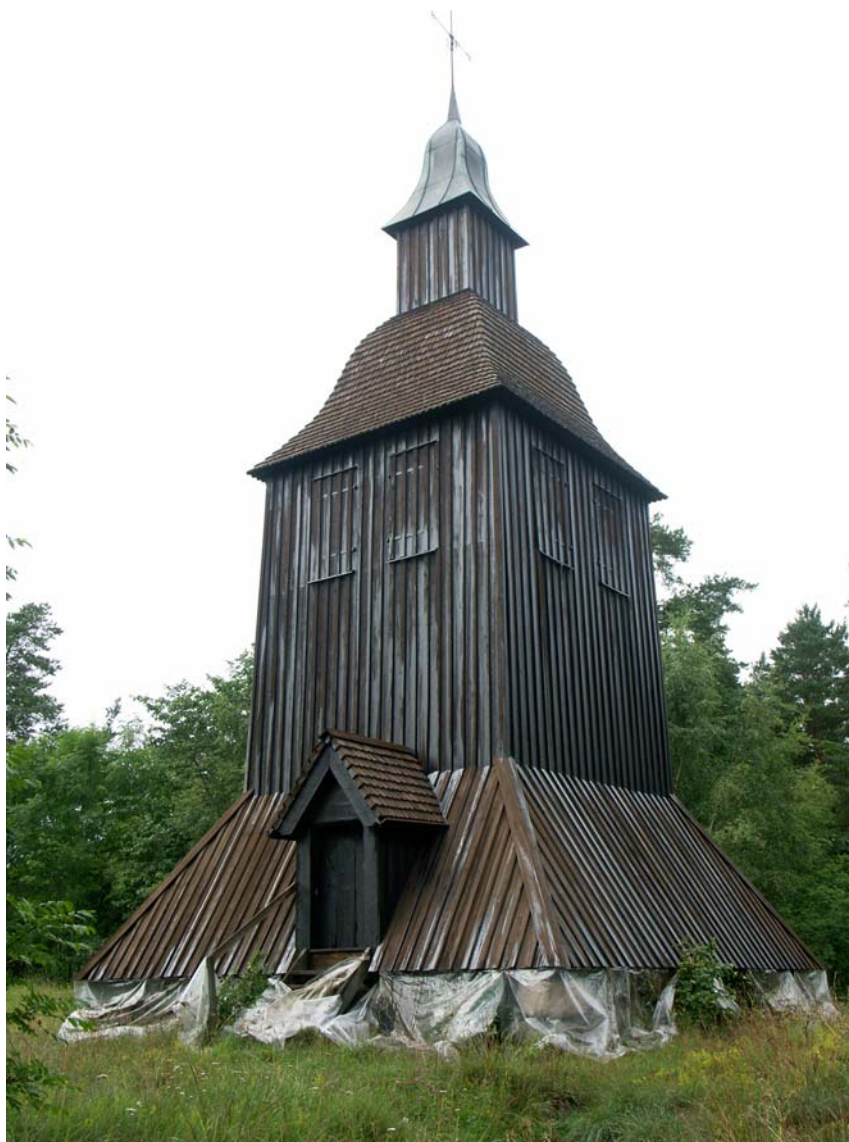
Slutförd tjärning av klockstapeln 2007

Hälsinge Takspån AB spikade fast löst sittande spån och tjärströk klockstapeln i juni 2007, i samband med företagets pågående arbeten på Långtora kyrka. I samband med åtgärderna konstaterades den befintliga spåntäckningen med stavspån/kyrkspån med rundad nederkant vara fint utförd. Det konstaterades att stenkolstjära möjligen hade använts vid tidigare tjärning av klockstapeln, då tjocka skikten med kokor i anslutning till entrépartiet talade för detta.
